Malerø Steinbrudd

Prosessvannutslipp

Klasse 3NAB, Melsom VGS.

30.11.05

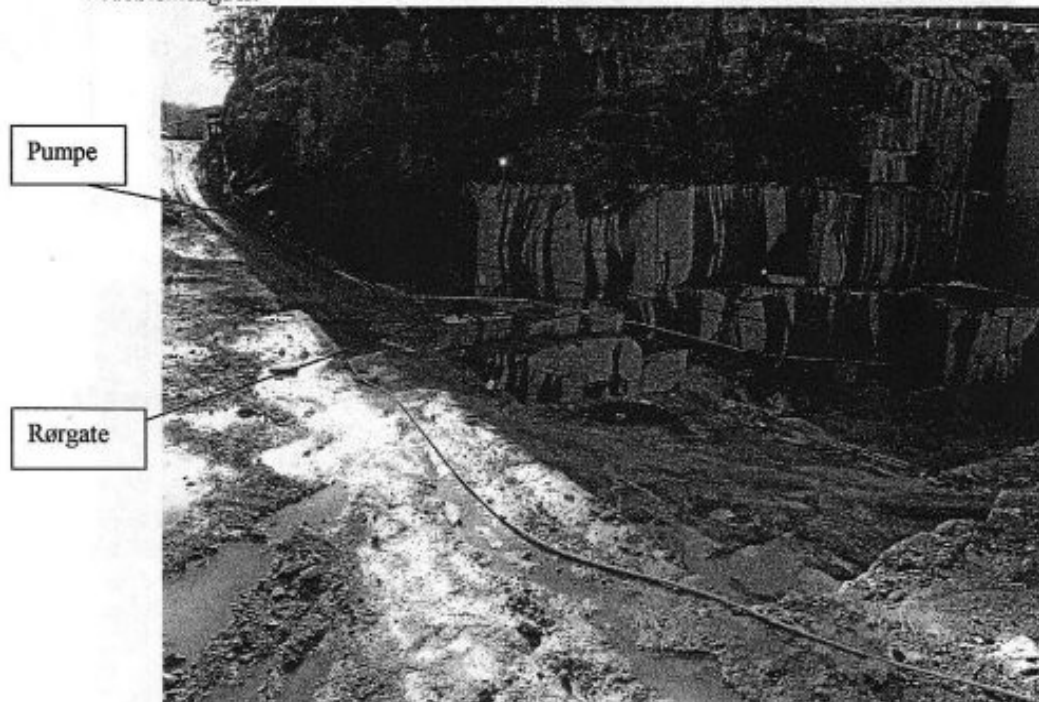
Fig. 1. Pumpestasjon ned i Vardås brudd med tilhørende rørgate.

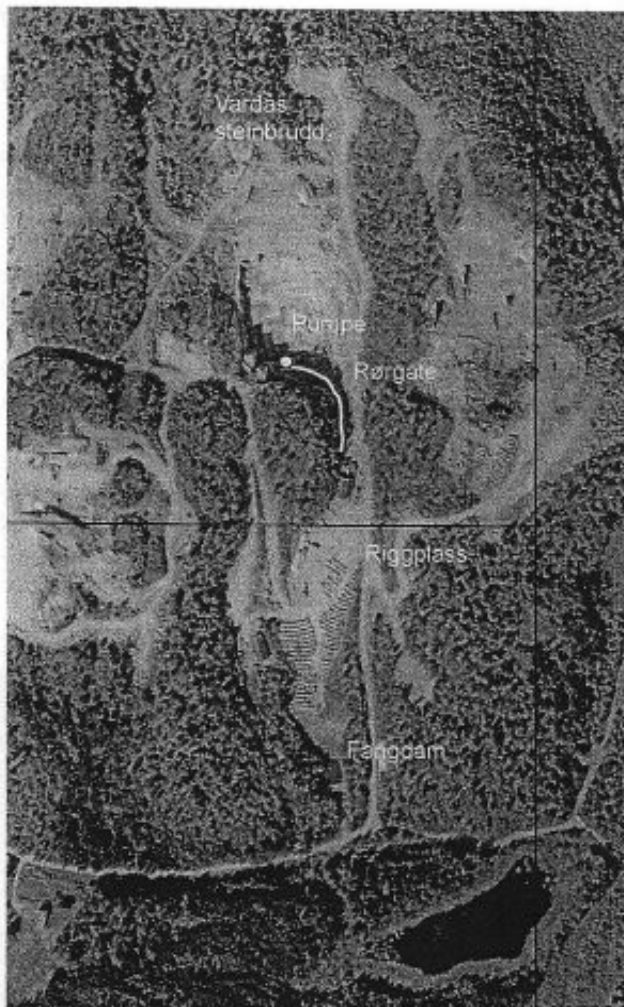
Fig. 2. Illustrasjon hvordan dagens situasjon er i forhold til behandling av overskuddsvann fra Vardås steinbrudd.

Målinger foretatt av overløpsvann i fangdammen viser turbiditetsmålinger fra 402 til 14,2 FTU målt over en periode på 4 måneder. Den laveste prøven var etter fellesferien, mens den høyeste prøven ble tatt under den sterkeste flomperioden.

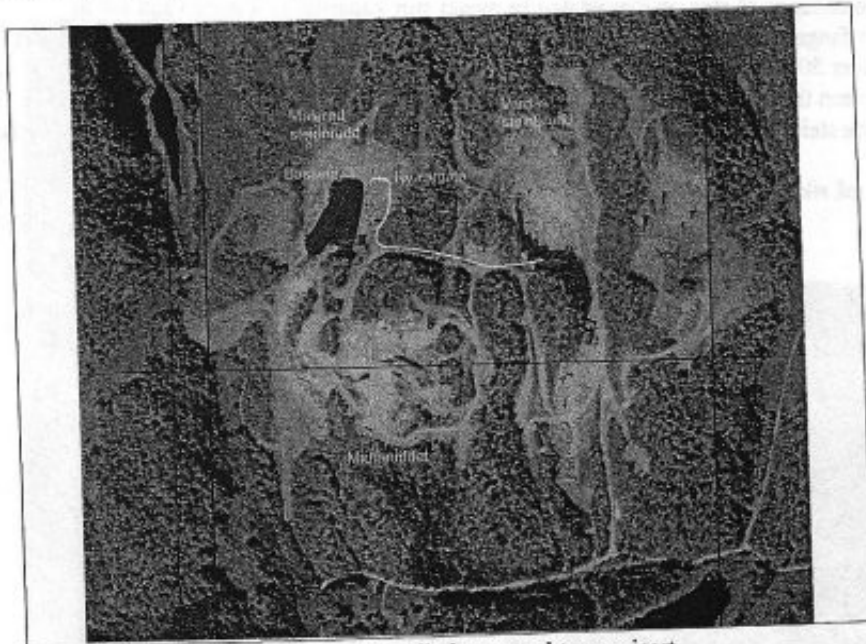
Fig. 4. Illustrerer hvordan forbedringstiltaket er tenkt organisert.

Overvannet er planlagt pumpet fra Vardås steinbrudd til Malerød steinbrudd. Rørgaten er vist med en gul strek på fig. 4. Malerød steinbrudd går, i likhet med Vardås, ned i terrenget (fig. 5). Produksjonen i bruddet er meget liten, og kvaliteten er ikke god. Planen er å legge ned produksjonen, og bruke det gamle bruddet til basseng for settling av finstoff.

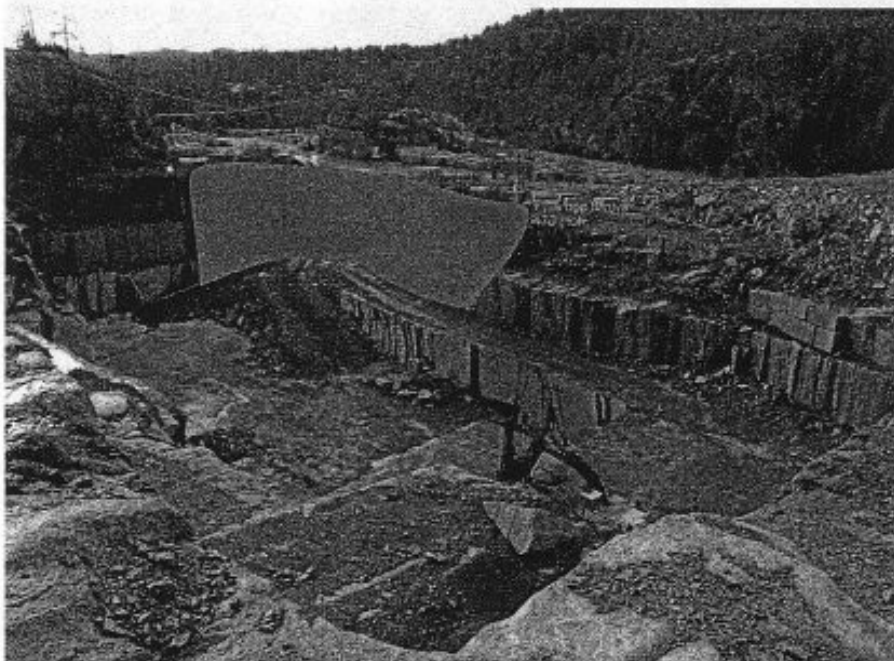
Fig. 6. Illustrasjon ved oppfylling av masse til kote 170 moh for etablering av settlingsdam.

For å få overflaten, og volumet av dammen noe større er det planlagt å heve høyden i sør-vest til kote 170 moh (fig. 6). Dette er tenkt gjort med først fylle opp med storstein og pukk, og deretter legge en impermeabel duk. Overflaten av dammen vil bli relativt stor, omkring 7350 m², og det nederste nivå i bruddet er 154 moh, dvs. at dammen blir 16 meter dyp.

Ved å lage dammen så stor og dyp vil den ha meget stor kapasitet til å lagre vann slik at vannet blir fanget i lang tid, og suspenderte steinpartikler vil få mulighet til å settle. Overløpet vil være over 50 meter, og ikke være konsentrert i form av bekk. Dette vil få eventuell oversløpsvann til sakte å renne over kanten av dammen, og dermed vil mulige rester av suspenderte steinpartikler kunne få tid til å binde seg til skrotstein og jord/vegetasjon.

Dammen må sikres og merkes forsvarlig i henhold til Bergmesterens krav.
