# Kloakkrensing i Leikanger

## Kloakkbygget ved banken vår.

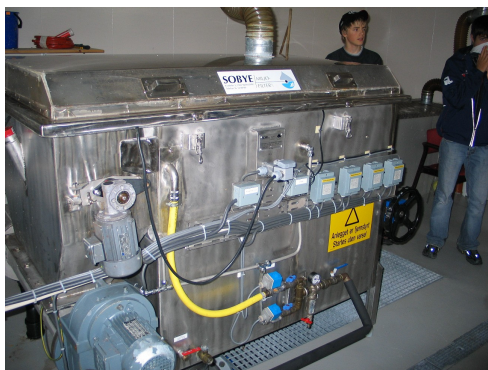
På bilde ovanfor ser vi sedimenteringsannleget

I den delen kommunen har, foregår rensinga av kloakken her i Leikanger, der er det ein kum som har plass til 100 liter med kloakk. Når den er begynt å bli full, startar prosessen som silar vekk dei største partiklane av kloakken. Det som er silt vekk blir då lagt i ein kum som pressar ut alt vatnet og det blir til eit fast stoff. Etter det blir det lagt ut i ein container og når den er full blir den køyrd til Festingadalen(avfalls plass) på Kaupanger.

Kloakkroeyra går frå husstandane og til reinseanlegget. Når avløpsvatnet kjem til reinse- husa kjem det inn til ei pumpe. Denne samlar opp driten ved å presse ut vatnet gjennom ein sil med hol på 1mm. Driten er no eit fast stoff som vert send

vidare til ein container som vert tømd annakvar månad. Vatnet vert så sleppt ut på djupet i Sognefjorden, og det skal då ikkje innehalde partiklar større enn 1mm. Denne reinskingsprosessen går føre seg heile tida automatisk, det trengs berre å bli sett etter av og til. Dersom det oppstår feil i prosessen eller det skulle stoppe på grunn av feil blir det automatisk varsla til vakttelefonen i kommunen.

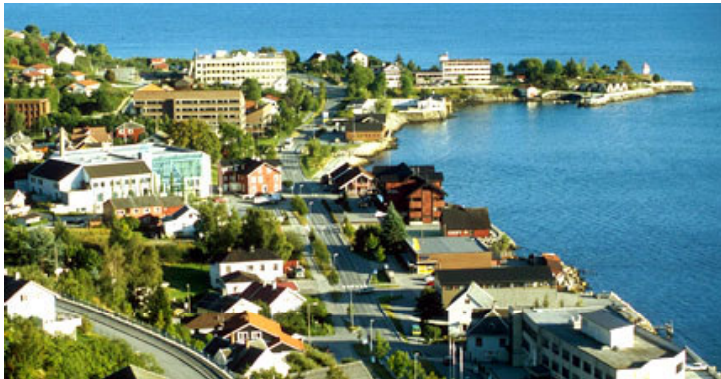
**Det minste raude huset ved kaikanten er kloakkrenseanlegget.**

Kloakkrensinga her i bygda skjer i eit stort raudt hus ved banken på Hermansverk, huset kom i 1999.
