RAPPORT

”VANN I LOKALT OG GLOBALT PERSPEKTIV”

LØKENÅSEN SKOLE, LØRENSKOG

Fangdammen i Østbybekken

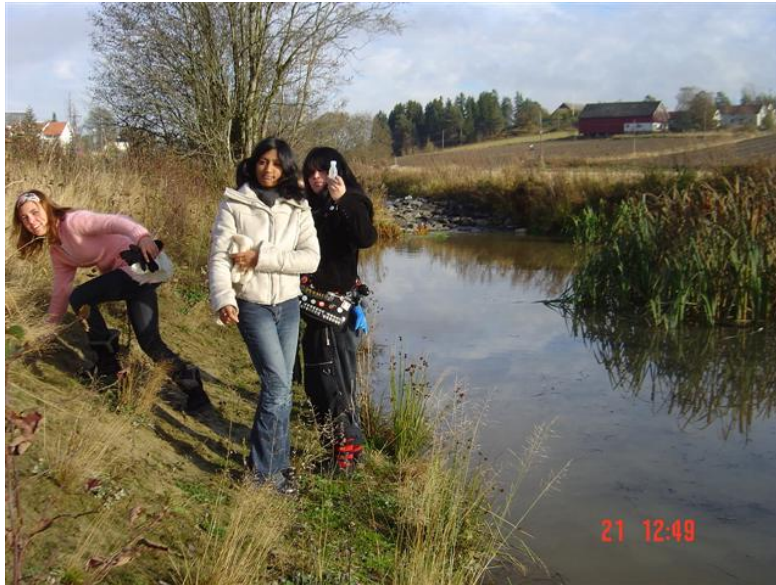
Andrea, Jaliny og Ella tar vannprøve fra fangdammens våtmarkssone.
Røyri gård i bakgrunnen oppe til høyre.

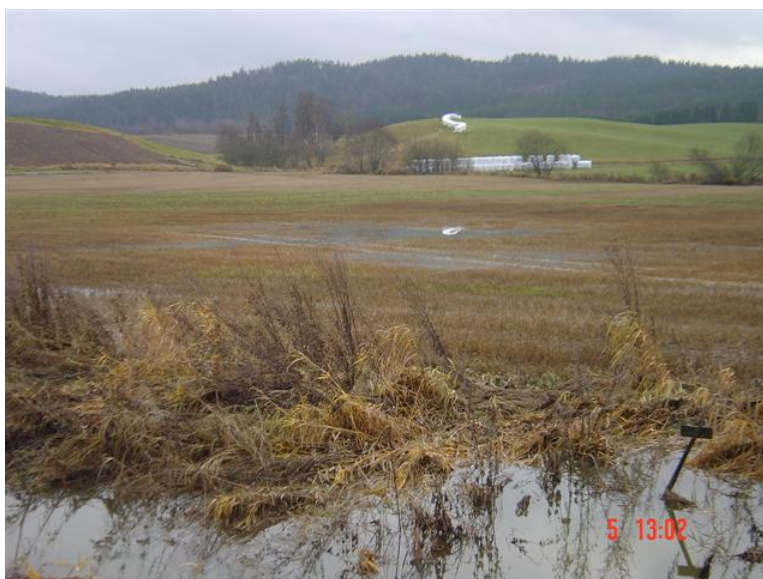
Her ser vi et bilde fra flommen. Vannivået i dammen er høyt og vannet brer seg utover jordet ved siden av.

Ellers kan vi nevne at resultatene fra 5/11 har den laveste verdien; 6,5. Værforholdene omkring denne datoen var spesielle. Det var kommet mye nedbør, og vi hadde flom i fangdammen vår. Det var ikke lenger to dammer i fangdammen, men alt var bare en dam. Under slike omstendigheter kan det tenkes at stoffer som påvirker surheten i vannet har blitt med fra f. eks. skogbunnen eller regnvannet i seg selv har hatt en lavere pH enn hva vi er vant med.

Hardhet, oppgitt i siste kolonne, har gjerne verdier på 6 – 8. Dette tilsvarer det man kaller mykt vann. Under flomperioden 5/11, ser vi at denne verdien er mekt lav. Den er helt nede i 1. Dette tilsvarer meget mykt vann. Meget mykt vann har vi også ved målingene den 1/12.
